Commune de  
**NOTRE DAME  
DE BOISSET**

Schéma  
directeur de  
gestion des  
eaux pluviales

# Schéma directeur de gestion des eaux pluviales

**RAPPORT D'ETUDE - PHASE 1 : ETAT DES LIEUX / PHASE 2 : ANALYSE QUANTITATIVE DES  
ECOULEMENTS / PHASE 3 : SCHEMA DIRECTEUR DE GESTION DES EAUX PLUVIALES**

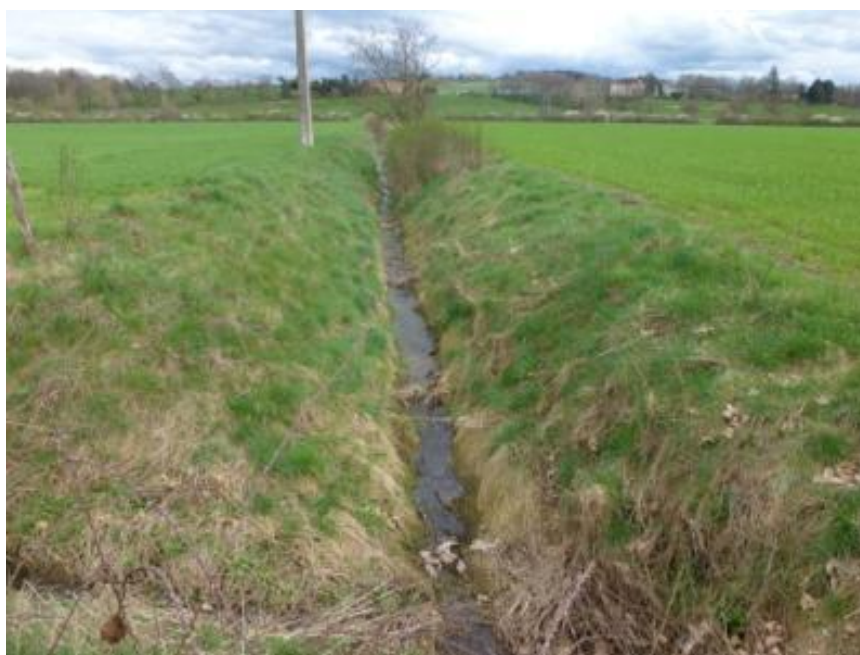
***Fig. 22. Fossé enherbé pour la collecte des eaux pluviales***

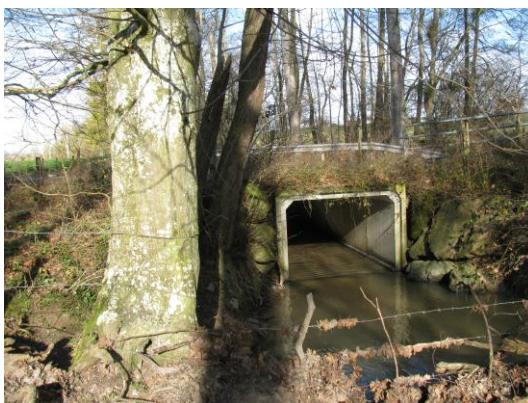
Actuellement, des débordements ont lieu sur la voirie lors de pluies importantes. Toutefois, aucune habitation n'est présente à proximité immédiate des débordements et le bassin versant, aujourd'hui très faiblement imperméabilisé, ne fait pas l'objet de projets d'urbanisation.

**Fig. 23. Pont de Montvernay**

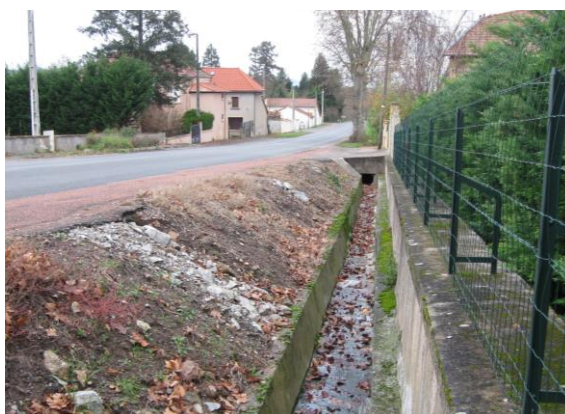
Les eaux pluviales qui ruissellent sur l'ancienne N7 en direction de Saint-Forgeux-Lespinnasse proviennent d'un grand bassin versant. La place du 8 mai est régulièrement inondée, les débordements du fossé en béton en sortie de bourg sont fréquents et provoquent des inondations chez un particulier.

**Fig. 25. Débordement du fossé en béton**

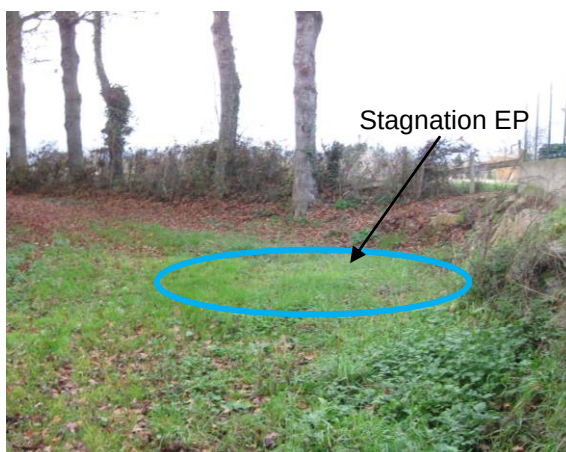
Actuellement les eaux pluviales issues du bassin versant naturel stagnent dans le point bas du chemin Malefosse. En l'absence d'exutoire, les eaux stagnent et attirent insectes et moustiques.

**Fig. 26. Stagnation des eaux pluviales – Chemin Malefosse**

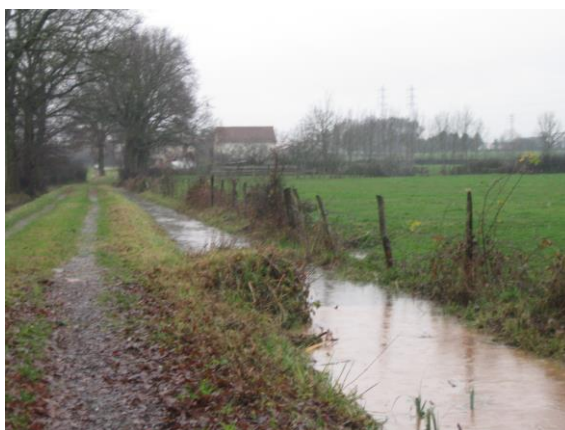
Les fossés le long du chemin Maupassant arrivent en limite de capacité et des débordements mineurs dans les champs voisins ont lieu.

**Fig. 29. Débordement de fossé – chemin de Maupassant**

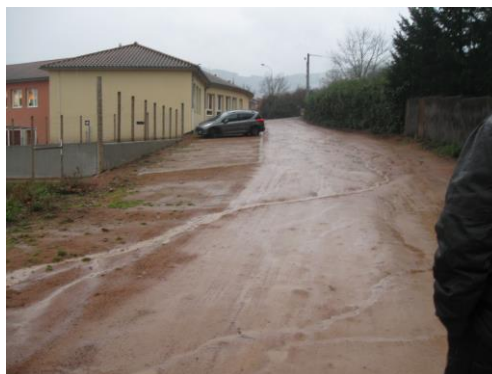
L'absence de système de collecte du ruissellement sur la parcelle située à côté de l'école contribue aux inondations des maisons situées en contrebas. Des mesures ont été prises (pose de grilles et de canalisation Ø300 pour rejoindre le réseau EP existant) mais risquent de ne pas être suffisantes.

**Fig. 32. Ruissellement des EP sur le chemin au nord de l'école – Saint-Alban-les-Eaux**

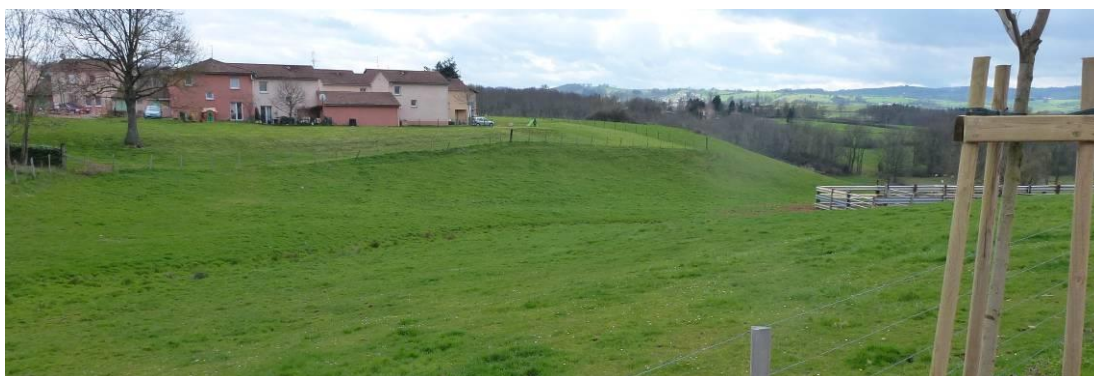
Une parcelle agricole en aval du bourg est l'exutoire d'un étang et d'un grand bassin versant. Elle subit des ravinements (érosion due au ruissellement concentré) du fait de ces rejets.

**Fig. 34. Ravinement du thalweg au droit d'une parcelle agricole en aval du bourg**

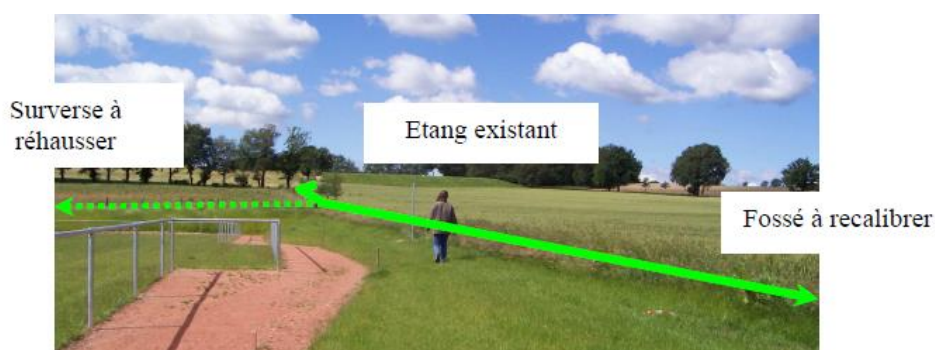
Le fossé en amont immédiat du bassin sera recalibré (section minimale de 0,9 m x 1,0 m) afin de canaliser les écoulements vers ce nouveau bassin de rétention :

**Fig. 36. Localisation du fossé à recalibrer – secteur Hospice (source : SAFEGE, 2008)**

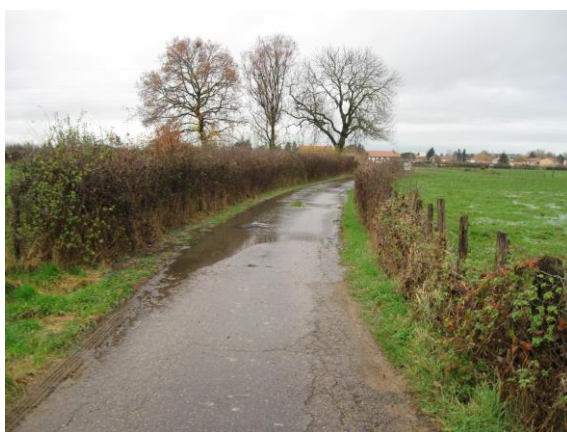
Les eaux pluviales sont issues d'un grand bassin versant dont le terrain est peu perméable, ce qui tend à favoriser le ruissellement. Au niveau du chemin des plaines, en l'absence de système de collecte des EP, l'eau stagne sur la voirie de manière importante.

**Fig. 38. Inondation – chemin de Plaines**

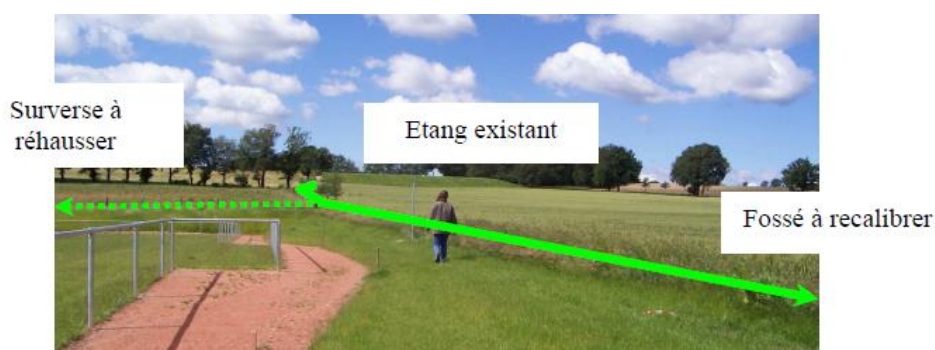
Le fossé en amont immédiat du bassin sera recalibré (section minimale de 0,9 m x 1,0 m) afin de canaliser les écoulements vers ce nouveau bassin de rétention :

**Fig. 42. Localisation du fossé à recalibrer – secteur Hospice (source : SAFEGE, 2008)**
